SZÉCHENYI ISTVÁN EGYETEM
ÉPÍTÉS-, ÉPÍTŐ-ÉS
KÖZLEKEDÉSMÉRNÖKI KAR

Bitumen tapadókéességének vizsgálata és digitalizálása MSZ EN 12697-11:2020 szabvány alapján

Készítette:
Troják Csaba
HFCGLL
Építőmérnök hallgató

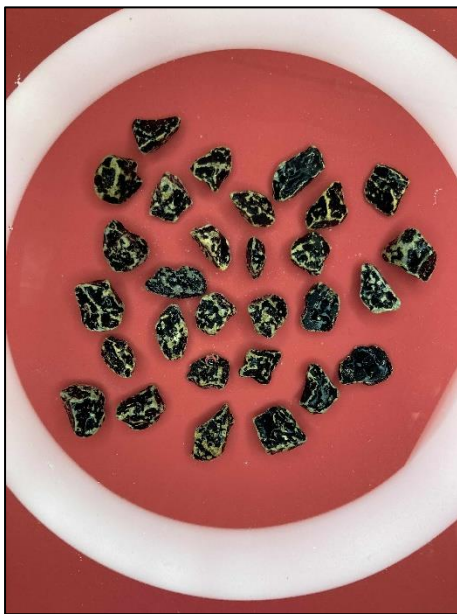
2. ábra Bemeneti adat

Annak érdekében, hogy a bitumenborítottság meghatározása valóban objektív és megbízható legyen, elengedhetetlen az emberi tényező kizárása a vizsgálati folyamatból. Ezt leginkább szabványosított fotózással és digitális képfeldolgozással lehet elérni, hiszen ezek a módszerek pontos, ismételhető és emberi szubjektivitástól mentes eredményt biztosítanak. Ennek megvalósítására egy saját fejlesztésű programot készítettem, amely képes a mintáról készült fényképet elemezni. A folyamat során a mintát először megfelelő megvilágítás mellett, szabályos távolságból lefotózzuk, majd a képet feltöltjük a programba. Néhány apró kalibrálási lépés után a program kiszámítja a bevonódott és nem bevonódott felületek arányát százalékos formában. Az eredményt egy színesen jelölt képen jeleníti meg, ahol jól elkülöníthetők a bitumennel bevont és a nyers kőfelületek, így a felhasználó vizuálisan is ellenőrizheti az automatikus kiértékelés helyességét.
